Das **FENSTER** im 20. Jahrhundert

VERBUNDFENSTER

Sonderdruck (mit Ergänzungen) aus:
Nachrichtenblatt 2 | 2009

Verbundfenster – Noch kein Fall für die Rote Liste

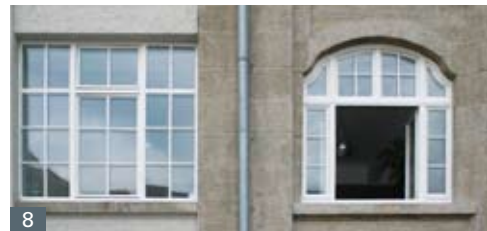
Abb. 7
Ulm, Römerstraße 10; doppelt verglaste Fenster, linkes Fenster Panzerfenster, rechts Verbundfenster.

Die gegenüber liegende Fabrik erhielt in den gewerblich genutzten Räumen die kostengünstiger herzustellenden Doppelverglasungen in Form von Panzerfenstern. In den Verwaltungsräumen wurden bereits Verbundfenster eingesetzt.

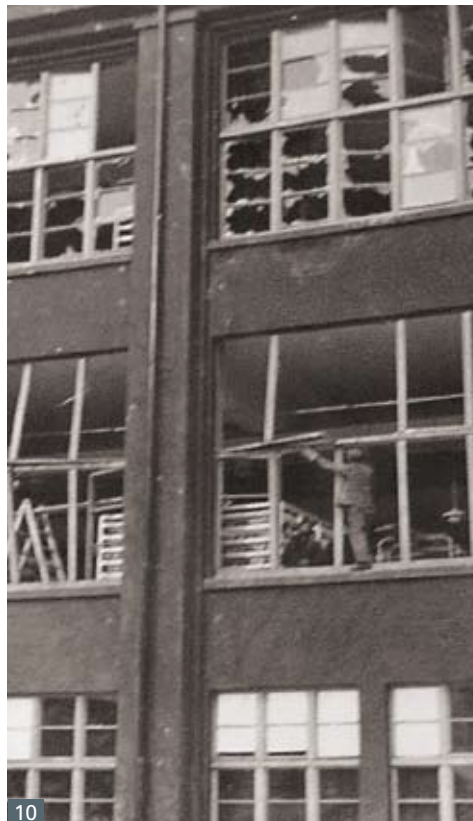
Abb. 10
Rottweil Neckartal 171, Spulerei, ehemalige Rottweiler Pulverfabrik Zerschlagene Fenster durch eine Explosion im Jahr 1942.

mit einem weiteren kompletten Einfachfenster zum Verbundfenster wurden. Durch Verwendung von Spezialbändern können beide Flügel zusammen geöffnet werden. (Abb. 10)

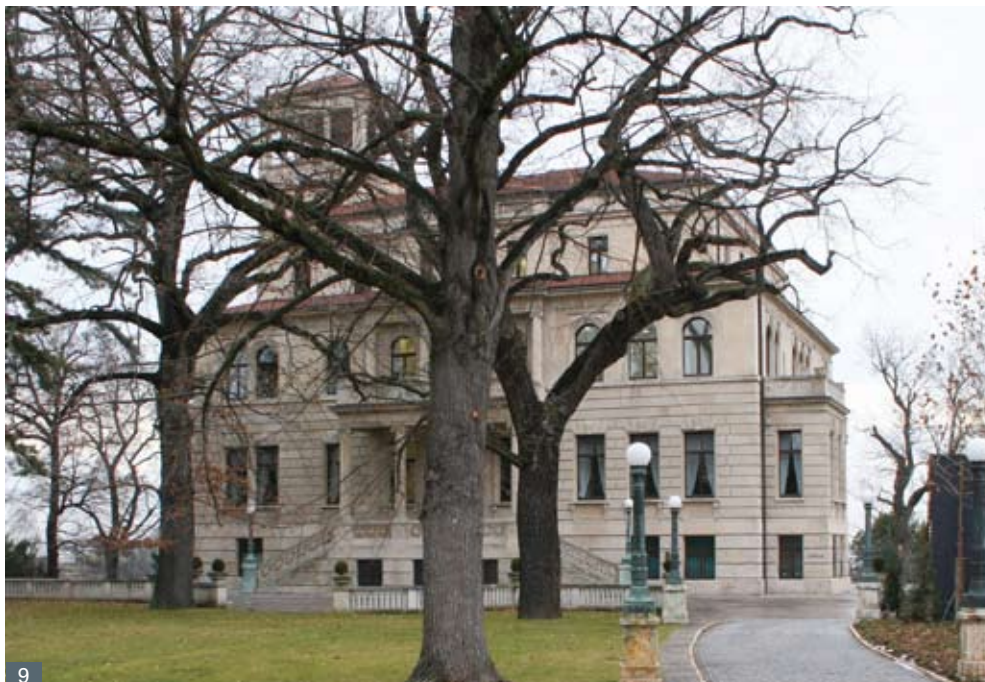
Abb. 9
Stuttgart, Heidehofstraße 31; Villa Bosch; Dokumentation bauzeitliche Verbundfenster.

So sind auch die Verbundfenster der Villa Bosch im Stuttgarter Osten bis heute einzigartig in ihren materiellen wie konstruktiven Details. Carl Bosch, nicht gerade bekannt für innovative Fenster-technik, hat in eigenen Werkstätten und mit eigenen Ingenieuren für seine 1910 erbaute Villa Verbundfenster entwickelt und einsetzen lassen. Sie scheinen für die Ewigkeit gefertigt, ein Gesichtspunkt, der auch die aufwendigen Konstruktionen und hohen Kosten rechtfertigen kann. Hergestellt in Eichenholz und mit Messingsonderbeschlägen entstanden Verbundfenster, die in exponierter Lage bis heute Wetter und Schlagregen trotzen. Doppelfälze, Hebetechnik und Mehrpunktverriegelung garantieren von

onen und hohen Kosten rechtfertigen kann. Hergestellt in Eichenholz und mit Messingsonderbeschlägen entstanden Verbundfenster, die in exponierter Lage bis heute Wetter und Schlagregen trotzen. Doppelfälze, Hebetechnik und Mehrpunktverriegelung garantieren Funktionswerte, die noch heutigen Standards gerecht werden. Details der Boschfenster, wie der Hebebeschlag, fanden erst in den 1960er Jahren Verbreitung und wurden dann ebenfalls für Fenster und Fenstertüren in exponierten Lagen gewählt. (Abb. 9)

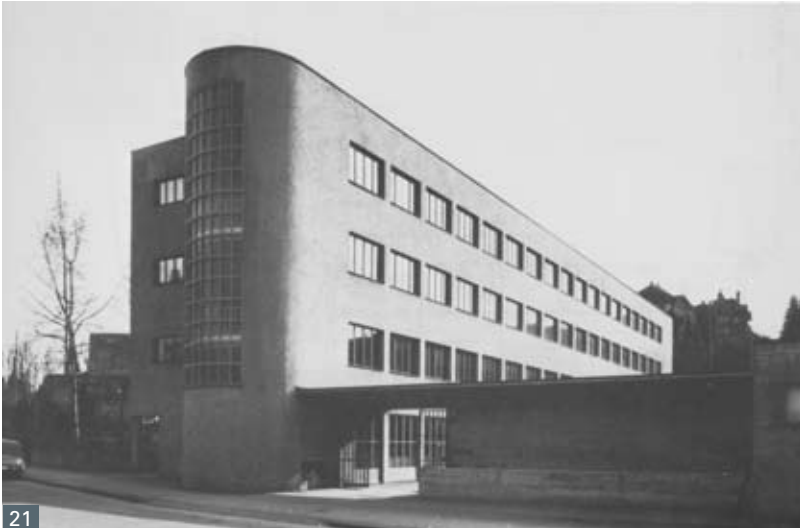
Abb. 21
Luzern, DULA-Schulhaus; komplex durchdachtes Verbundfenster. in: Katalog zur Ausstellung Architekt Albert F. Zeyer, Kunstmuseum Luzern 1978.

Das DULA-Schulhaus in Luzern, 1932/33 von Architekt Albert Zeyer gebaut, ist ein Bauwerk von nationaler Bedeutung für die Zeit des Neuen Bauens. Für seine umfassende Sanierung 2005/2006 wurden die Zielsetzungen von den Architekten wie folgt definiert: „Die Bauherrschaft beabsichtigt, nach einer Überprüfung der Gebrauchstauglichkeit, der Wirtschaftlichkeit und der Sicherheit sowie unter Berücksichtigung von

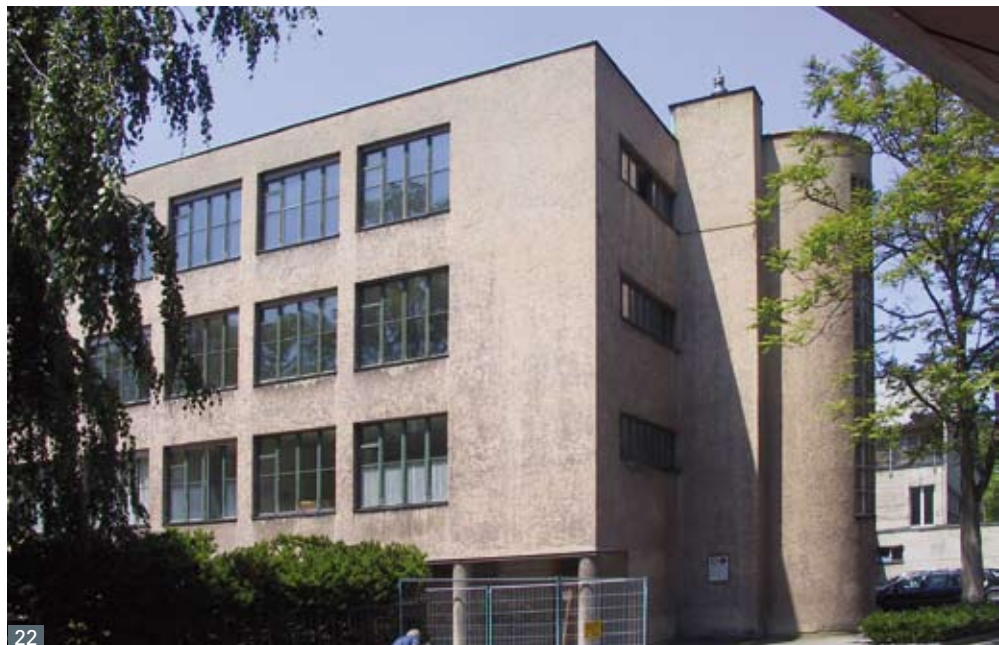
Abb. 22
Luzern, DULA-Schulhaus; bauzeitliche Verbundfenster mit wärmetechnischer Verbesserung durch raumseitigen Einbauen eines dünnen Isolierglases.

Mittlerweile ist die Erkenntnis gewachsen, dass die Qualität jüngerer Fenster mit dem Standard älterer Fensterkonstruktionen nicht mithalten kann und heute bereits die Sanierung nur zwanzigjähriger Fenster aus handwerklicher Sicht keinen Sinn mehr macht. Auch dies trug wesentlich dazu bei, den Fensterbestand der Schule zu erhalten und energetisch durch das Einbauen von Dichtungen und Sonderisolierverglasungen zu optimieren.

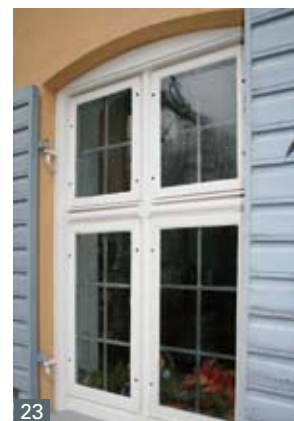
Abb. 23
Badenweiler, Schlossbergstraße
1: Bauzeitlicher Fensterbestand
mit nachträglich aufgebrachten
Zusatzflügeln außen.

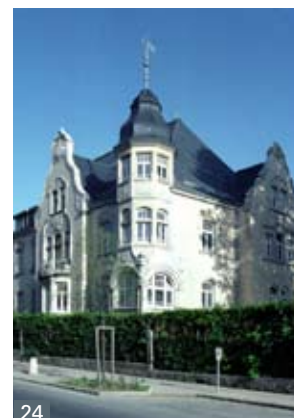
Abb. 24
Schwenningen, Grusenvilla;
bauzeitlicher Fensterbestand.
Aufnahmejahr 1993.

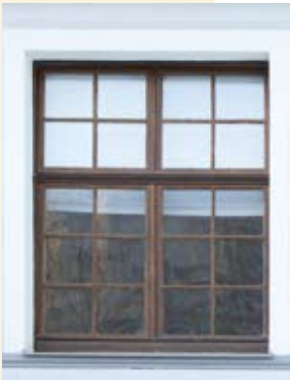
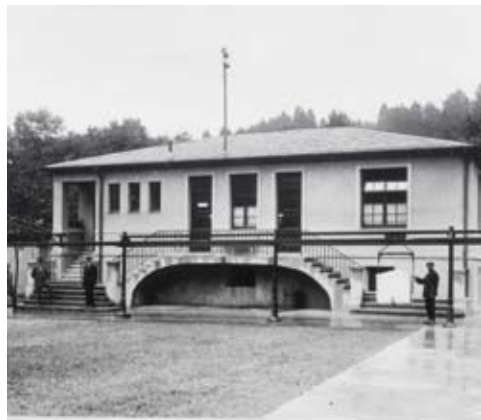
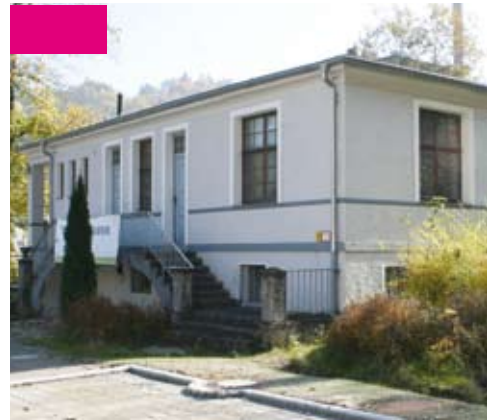
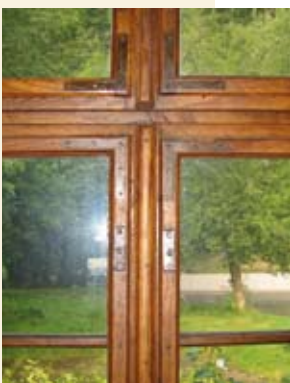
Rottweil, Neckartal 274

liegenden konservativen und anspruchsvollen Baugestaltung waren auch die Räume hochwertig ausgestattet mit stückierten Decken und Kassettentüren. In Eichenholz gefertigte aufwendige Verbundfenster mit Sonderdetaillierungen bei Konstruktion, Beschlag und Profilen sorgen auch nach 100 Jahren für ein behagliches Raumklima.

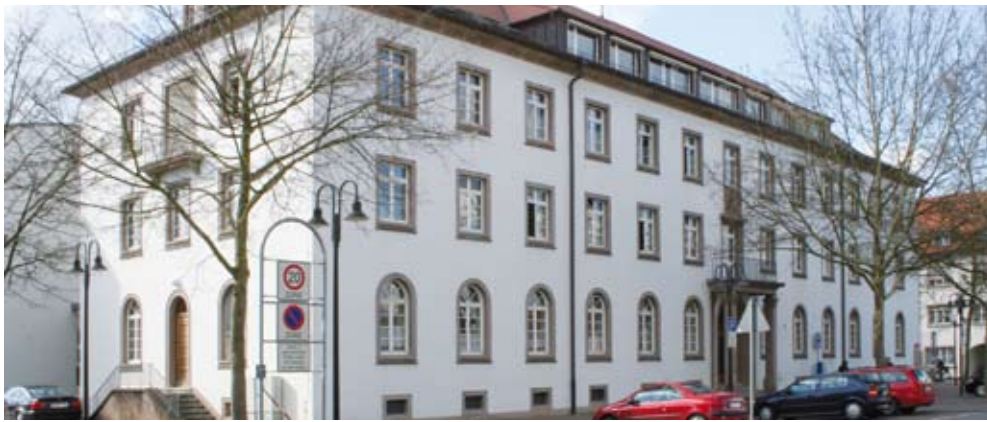
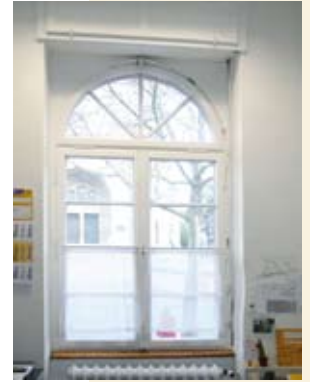
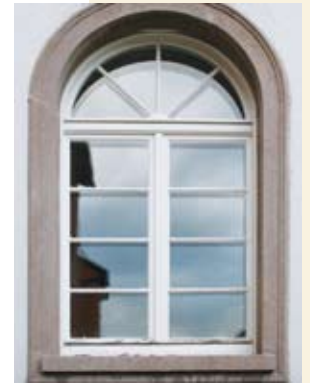
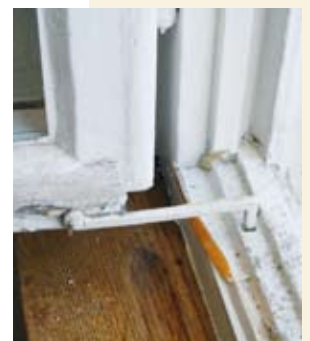
Singen, Alpenstraße 9

In den Vollgeschossen ist ein durchgehend solider Bestand an Verbundfenstern aus dem Baujahr 1929 erhalten. Das Besondere ist, dass bereits 1929 die Fenster in den höherwertig genutzten Räumen durch den Einbau einer Dichtung am äußeren Rahmenfalz funktionstechnisch verbessert wurden. Die Platzierung der Dichtung ist zwar bauphysikalisch gesehen falsch, vom Ansatz her aber

erstaunlich und eines der ganz wenigen erhaltenen Details sehr früher Versuche der funktionstechnischen Verbesserung. Aufgrund der Dimensionierung und der konstruktiven Details ist es hier problemlos möglich, die Fenster durch den Einbau einer Isolierglasscheibe in der inneren Ebene auf Funktionswerte zu verbessern, die sogar heutige Neubaustandards übertreffen.

Schon früh wurden bei Verbundfenstern Dichtungsversuche unternommen, im Beispielfall allerdings erfolglos. Die bauzeitlichen Fenster der Wohnräume im Gebäude Alpenstraße 9 in Singen erhielten bereits 1929 eine Abdichtung. Die Dichtungsebene bestand aus einem von Metallprofilen gehaltenen Hanfstreifen, der in Unkenntnis der bauphysikalischen Zusammenhänge außenseitig am Rahmen montiert wurde. Die Dichtung verstärkte das Tauwasserproblem jedoch noch, da nun das Entweichen der warmen und feuchten Luft nach draußen verhindert und sie vermehrt in den Scheibenzwischenraum gelenkt wurde. Verbundfenster dürfen nur eine raumseitige Dichtungsebene erhalten.

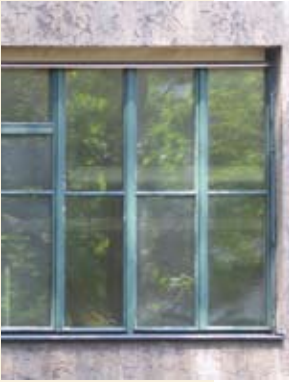
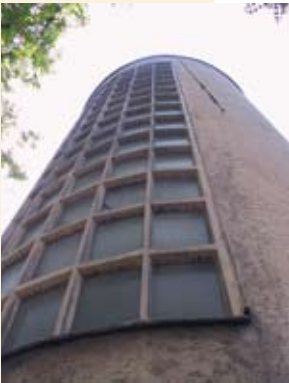
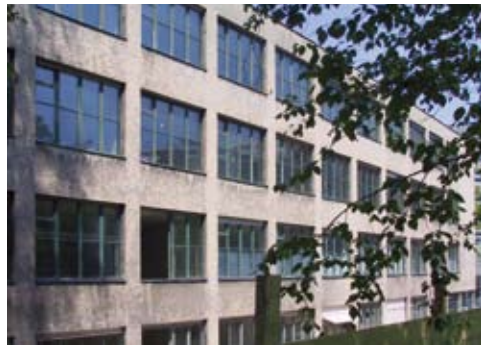
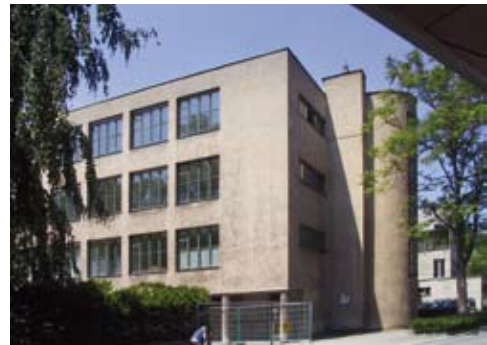
Luzern, Bruchstrasse 78, Dulaschulhaus

dung bezüglich der Fensterfrage führt sehr häufig generell zu einem sensibleren Umgang auch mit den weiteren Ausstattungen im Gebäude. Die patentierten Fallschiebefenster sind ein Beispiel für die solide Handwerkskunst dieser Zeit und garantieren auch nach über 70 Jahren ihre uneingeschränkte Gebrauchsfähigkeit, einschließlich der Möglichkeit der energetischen Verbesserung nach aktuellen Anforderungen.

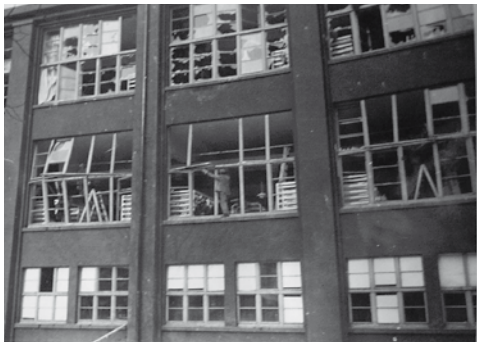
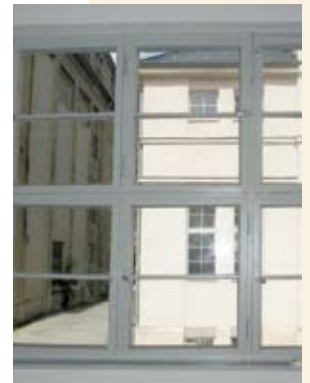
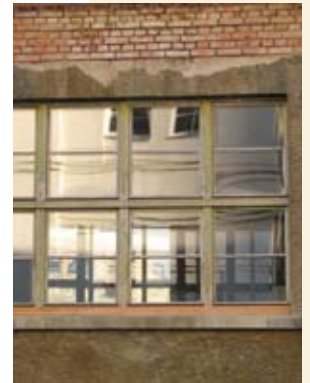
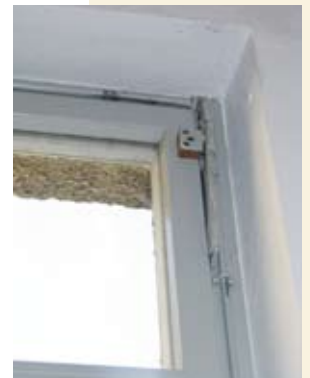
Rottweil, Neckartal 171, Alte Spulerei

betrieb der IG Farben ein Erweiterungsgebäude für die Spulerei. 1938 wurde ein reiner Funktionsbau auf knapp 1500 Quadratmetern Grundfläche erstellt, dessen große Fensterflächen für eine gute Belichtung der Säle sorgten. Die Fenster wurden als Verbundfenster gefertigt, die auch nach einer verheerenden Explosion wiederhergestellt werden konnten.

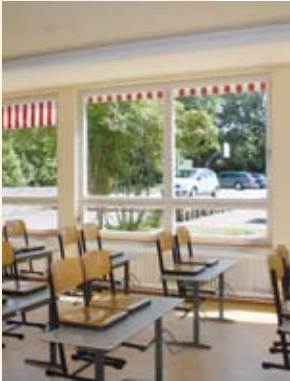
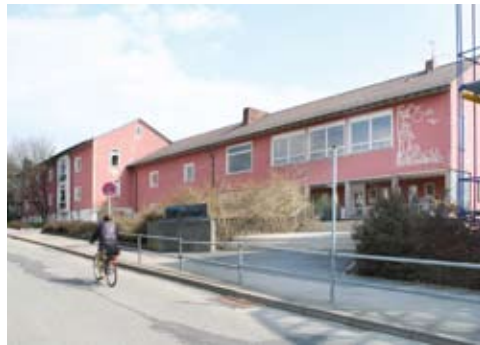
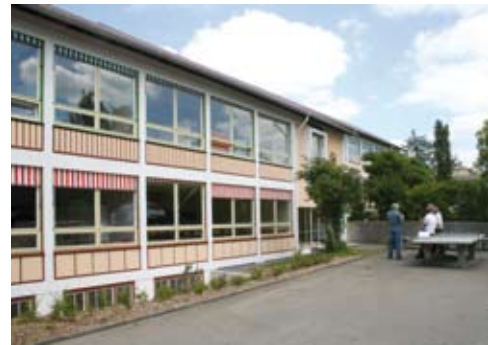
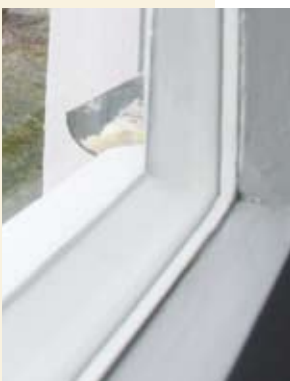
Mit den vom amerikanischen Außenminister George C. Marshall organisierten Aufbaumitteln wurde die Schule 1954 bis 1956 nach Plänen des Architekten Fritz Schäufele gebaut. Das weitgehend original erhaltene Gebäude ist heute als ein Denkmal der qualitativ bemerkenswerten zeittypischen Schulbaulösungen ausgewiesen. Schäufele setzte die vom Bauhausarchitekten Richard Döcker erlernten Grundsätze der Funktionalität,

Klarheit und Leichtigkeit beim Bauen konsequent um. Dazu gehören die an den Südseiten vorhandenen großzügigen Verglasungen, die noch heute aus den bauzeitlich eingesetzten Verbundfenstern bestehen. Bei der zurückliegenden denkmalgerechten Generalsanierung wurde die ursprüngliche „schüleradäquate“ Farbigkeit auch der Fenster wieder hergestellt.

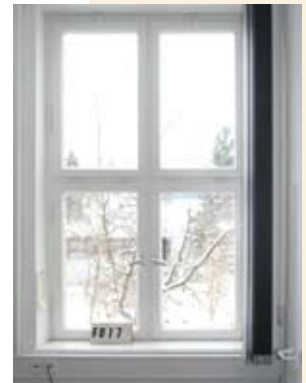
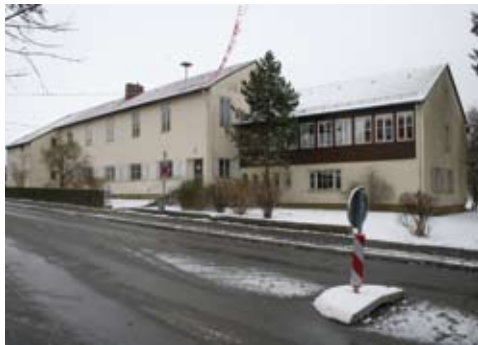
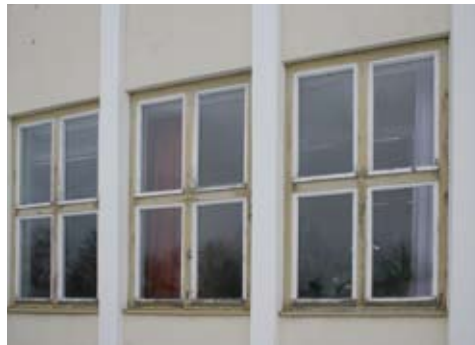
Münsingen, Schillerstraße 40, ehemalige Landwirtschaftsschule

Die ehemalige Landwirtschaftsschule in Münsingen (heute Amt für Landwirtschaft, Landschafts- und Bodenkultur) wurde mit Mitteln des Marshallplans, offiziell European Recovery Program (ERP) genannt, errichtet. Eingebaut wurden wie in dieser Zeit an nahezu allen öffentlichen Neubauten zeitypische Verbundfenster. Die Fenster der Südseite wurden bereits bauzeitlich durch heute noch vorhandenen,

in die Baukonstruktion integrierten Schnapprollos beschattet. Bei der zurückliegenden Sanierung konnte auch die bauzeitliche Farbgebung wieder hergestellt werden. Die bauzeitlichen Fenster sind nach gut 50 Jahren in einem einwandfreien Zustand und stehen nun für einen vergleichbaren langen Zeitraum zur weiteren Nutzung zur Verfügung.

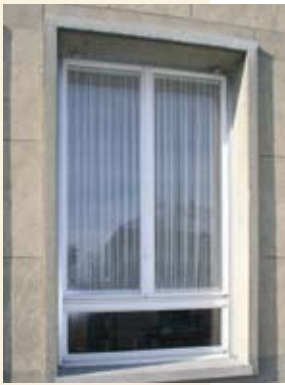
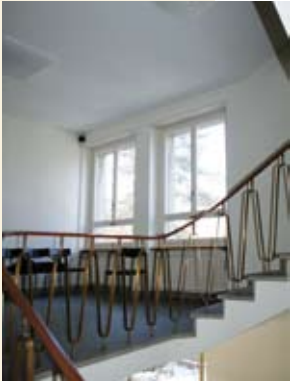
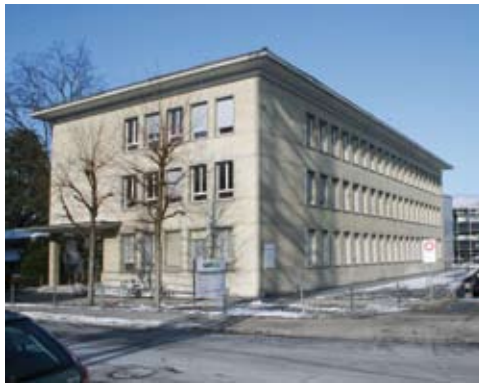
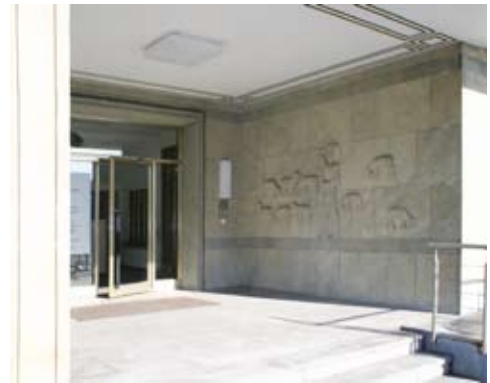
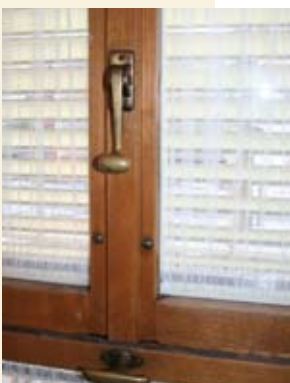
Aarau, Laurenzenvorstadt 9

Seit nunmehr 10 Jahren rückt nun in der baupraktischen Denkmalpflege auch das Thema Fenster der 50er Jahre in den Fokus denkmalpflegerischer Belange. Am Gebäude Laurenzenvorstadt 9 in Aarau wurden aufwändig gefertigte grundsolide Verbundfenster eingebaut mit den für die Zeit der frühen 50er Jahre materiellen, konstruktiven und formalen Details.

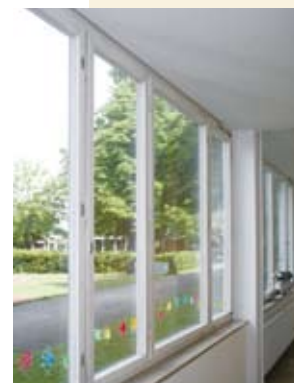
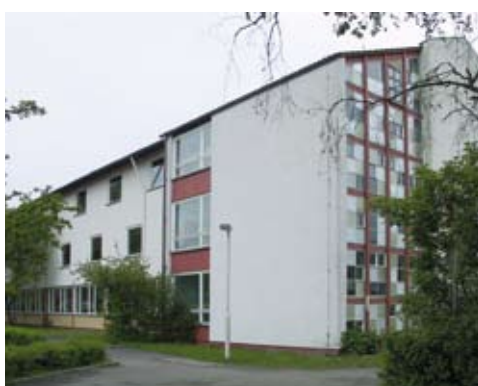
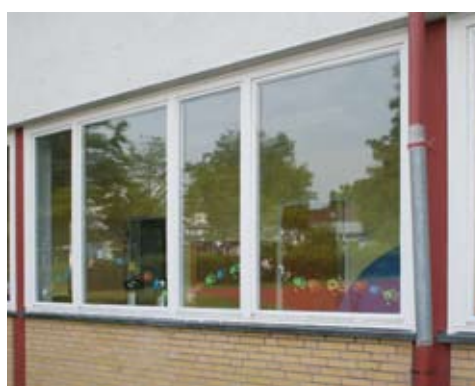
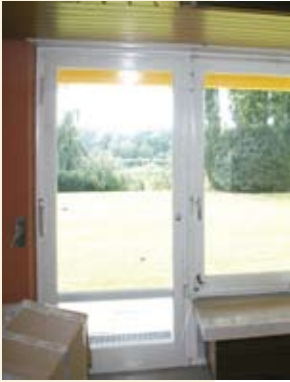
Friedrichshafen, Stauffenbergstraße 2, Schreieneschule

In vielen Städten führte der Wiederaufbau nach dem Zweiten Weltkrieg auch zu Neubauten im Bereich von Schulen. Im Rahmen des sogenannten Marshallplans wurden Schulgebäude im Pavillonstil mit großzügigen Verglasungen der Klassenräume errichtet. Die geschickt geteilten Fenster dieser Schule bieten Lüftungsmöglichkeiten für jeden Bedarf: Stoßlüften in den Pausen ist ebenso problemlos

möglich wie ein Dauerlüften im Schulbetrieb über Kippflügel oder Oberlichter. Die eingebauten Verbundfenster werden derzeit sukzessive durch den Einbau einer Sonder-Isolierverglasung energetisch verbessert. Diese Drei-Scheiben-Verglasung entspricht den Kriterien für Passivhausstandards, schont Ressourcen und tradiert Baukultur. Auch das Fenster der 1950er-Jahre verdient Respekt.

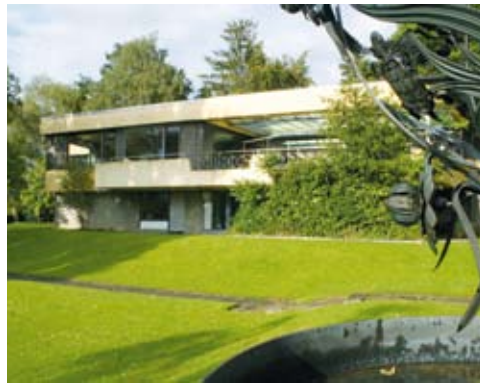
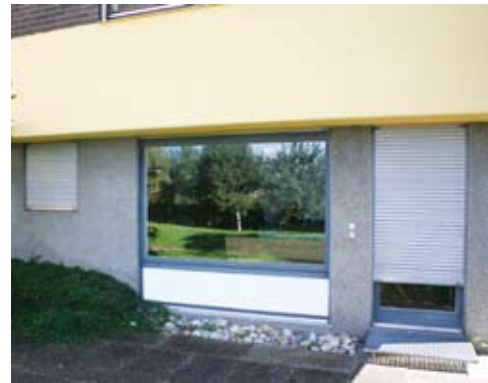
Friedrichshafen, Klufterner Straße 85

Die Villa im Stadtteil Spaltenstein wurde 1965 im Auftrag eines Markdorfer Unternehmens auf einem 8.000 m² großen Grundstück mit Seeblick erbaut und gilt als großartiges und in Baden-Württemberg nahezu einzigartiges Beispiel für die fortschrittliche Architektur der 1960er-Jahre. Das Gebäude ist nahezu unverändert erhalten, dazu gehören auch die bauzeitlichen Fenster. Außentüren und Fenster in der „Belle Étage“ wurden aus

Hartholz (Teak) gefertigt und mit einer Isolierverglasung (Thermopane) ausgestattet. Im Gartengeschoss jedoch wurden zeittypische Standard-Verbundfenster eingebaut. Im Hauptgeschoss wurden, was Material, Konstruktion und Form anbelangt, neue Lösungen praktiziert. Im Gartengeschoss waren alle Ausführungen einem strengen schwäbischen Kostendiktat unterworfen.

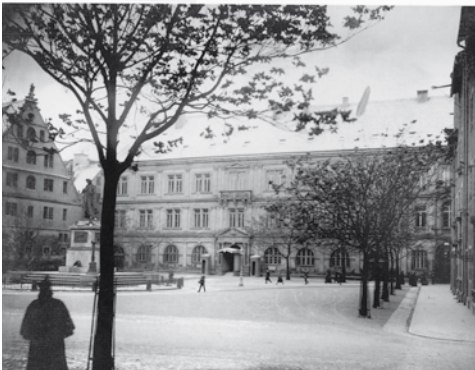
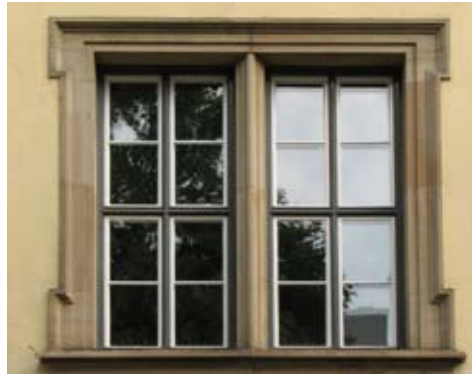
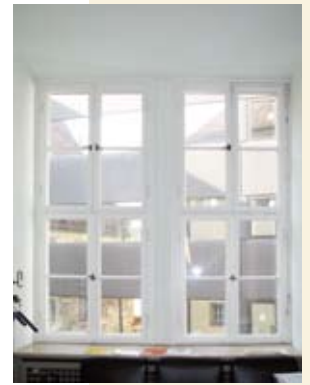
Stuttgart, Schillerplatz 4, Prinzenbau

September 1944 wurde der Bau vollständig ausgebombt. Wie bei vielen öffentlich genutzten Verwaltungsgebäuden wurden auch hier beim Wiederaufbau konstruktiv und materiell grundsolide Verbundfenster eingesetzt. Die Binnengliederung der Fenster berücksichtigte historische Hintergründe. Da Baudenkmale auch immer Geschichtsdenkmale sind, sind vor allem die Fenster ein Dokument der Wiederaufbaujahre.

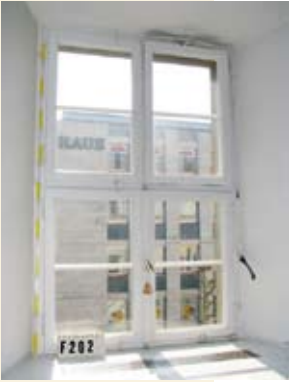
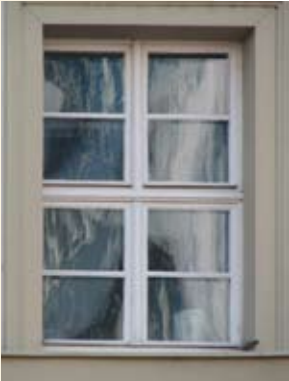
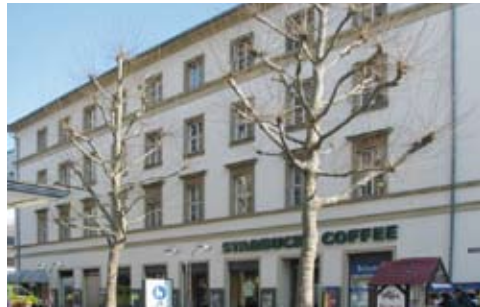
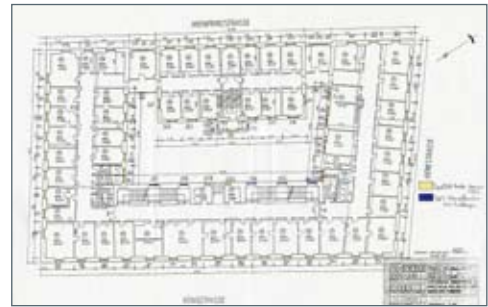
Stuttgart, Königstraße 44, Neue Kanzlei

Nach verheerenden Zerstörungen im Zweiten Weltkrieg wurde das Gebäude nach 1945 neu errichtet. Die eingebauten Verbundfenster sind ein Dokument des Wiederaufbaus. Die Binnengliederung orientiert sich am historischen Bestand. Bei der Wiederherstellung der Fenster wurden alle Kriterien beachtet, die ein Fenster in einem hochwertigen Denkmal auszeichnen sollen und die auch heute nahezu unverändert von der Denkmalpflege formuliert werden.

- solide und reparaturfähige Materialien
- über Jahrhunderte bewährte Konstruktionen
- außen liegende Kittfasen
- glasteilende Sprossen
- Holzwetterschenkel
- minimierte Querschnitte und Profilierungen, auch am Kämpfer außen
- geschlossene Brüstungen
- keine V-Fugen an den Stößen

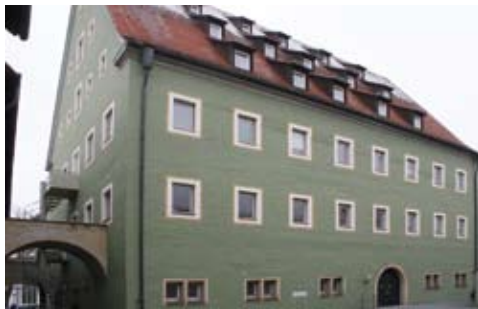
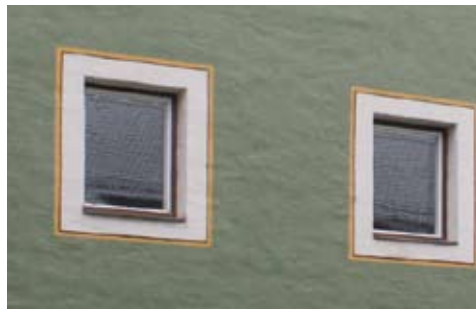
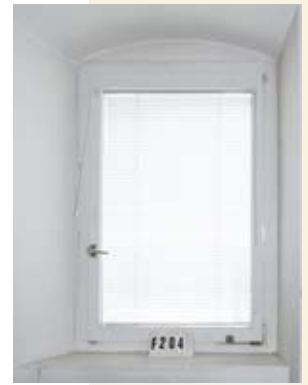
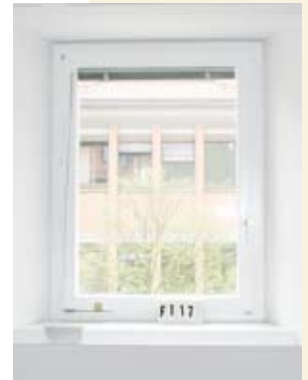
Ulm, Grüner Hof 7, Ochsenhäuser Hof

Der Ochsenhäuser Hof in Ulm ist ein Gebäude aus dem späten 15. Jahrhundert. Bei der in den Jahren 1966 und 1968 durchgeführten eingreifenden Generalsanierung wurde in allen Geschossen der komplette Fensterbestand erneuert. Diese Verbundfenster sind ohne Bezug zum historischen Kontext, jedoch in ihren materiellen, konstruktiven und formalen Details sehr aufwändig gefertigt und somit

ein Zeitdokument für die 60er-Jahre des 20. Jahrhunderts. Interessant sind auch die im Scheibenzwischenraum liegenden Verschattungen „System Lunetta“. Die Fenster hatten bereits eine umlaufende Dichtungsebene und sind über „Einhand-Dreh-/Kippbeschläge“ zu bedienen. Auch diese Verbundfenster können technisch problemlos auf heutige Funktionswerte verbessert werden.

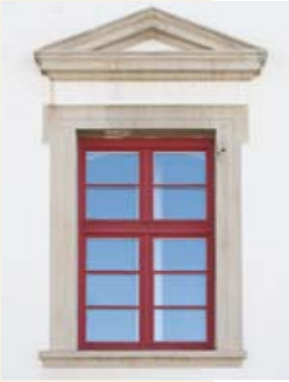
Rottenburg, Königstraße 6, Bischöfliches Palais

Das Bischöfliche Palais wurde 1657/58 erbaut. Die wenigen noch vorhandenen historischen Fenster gehen auf die Umnutzungen im späten 18. und frühen 19. Jahrhundert zurück. In der zweiten Hälfte des 20. Jahrhunderts wurde nahezu der komplette Bestand der Fenster erneuert: Eingebaut wurden zeittypische Verbundfenster, nur in den hochwertigen Räumen mit Sprossen gegliedert. Die historische Binnengliederung der

Fenster wurde nur in wenigen Teilbereichen berücksichtigt. Da die Fenster im wesentlichen substanziell intakt sind und noch viele Jahrzehnte ihre Funktion erfüllen können, ist es eine Überlegung, die Fenster trotz fehlender historischer Authentizität als Dokument des „Geschichtsdenkmals“ Bischöfliches Palais zu erhalten und funktionstechnisch zu verbessern.

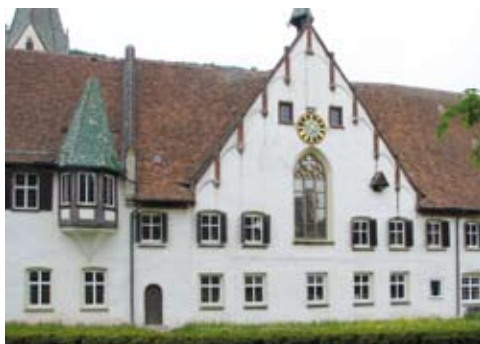
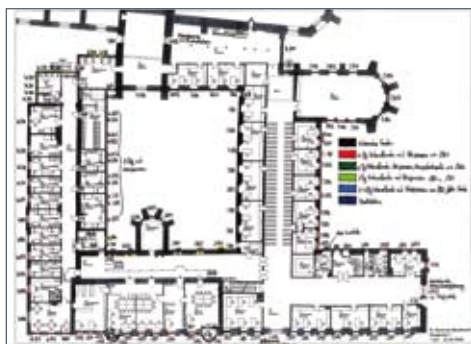
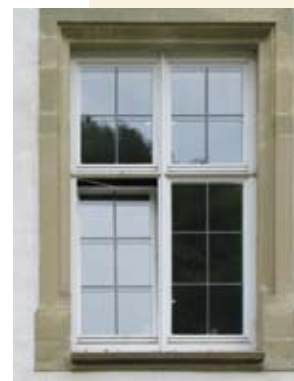
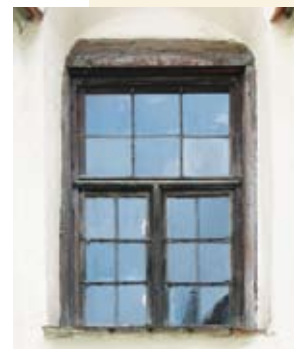
Blaubeuren, Klosterhof 2, Konventbau

Am Gebäude sind heute nur noch wenige historische Fenster erhalten, nur noch einzelne Fenster gehen ins frühe 18. Jahrhundert zurück. Der größte Teil der Fenster wurde in der zweiten Hälfte des 20. Jahrhunderts durch Verbundfenster in unterschiedlicher Ausführung ersetzt. Bei der Detaillierung der Verbundfenster wurden historische Bezüge berücksichtigt wie z. B. Binnengliederung mit vier Flügeln, außen auf-

gesetzte Halbrundstäben, glasteilende Bleisprossen und Binnengliederung mit 20 Glasfeldern, angepasst an das frühe 18. Jahrhundert. Der Gesamtbestand wurde aufwendig konstruiert und ist noch heute, nach einem halben Jahrhundert, nahezu schadensfrei vorhanden und steht für einen ebenso langen weiteren Zeitraum noch zur Nutzung zur Verfügung.

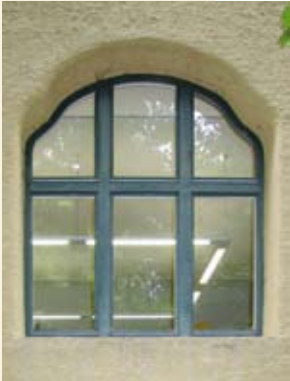
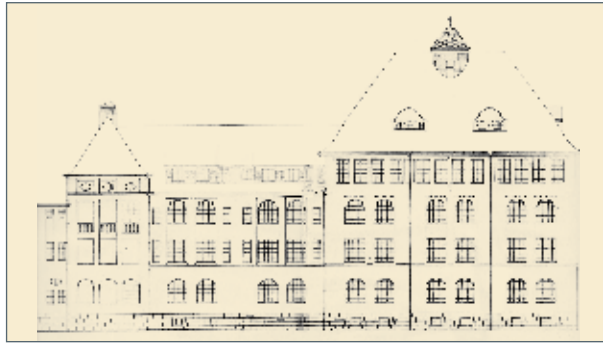
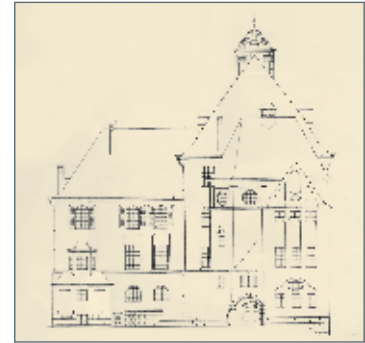
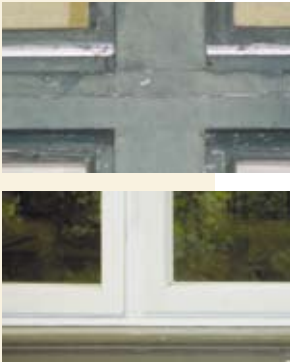
Tübingen, Uhlandstraße 30, Kepler-Gymnasium

Der Altbau des Kepler-Gymnasiums, einer der Tübinger Traditionsschulen, wurde 1910 eingeweiht. Aus dieser Zeit gibt es am gesamten Gebäude nur noch zwei einfachverglaste Fenster, eines rechts und eines links neben dem Haupteingang. Derzeit sind am gesamten Gebäude Verbundfenster eingebaut, die vermutlich in die Zeit der ersten Ölkrise zurückgehen. In dieser Zeit wurden viele bis dahin einfach verglaste

Fenster auch im Baudenkmal entfernt und durch Verbundfenster ersetzt. Diese Verbundfenster sind hochsolide gefertigt, durch die fehlenden Detaillierungen und die großen Querschnitte wirken sie jedoch sehr plump. Die ursprüngliche Farbigkeit wurde übernommen. Die Pigmente sind jedoch ausgebleicht und hinterlassen ein wenig differenziertes Erscheinungsbild.

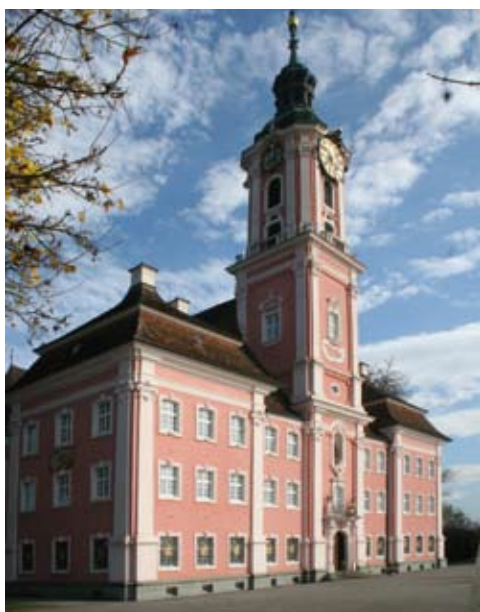
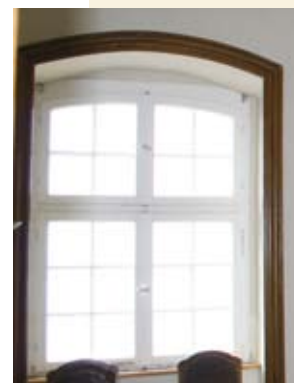
Uhldingen, Maurach 5, Kloster Birnau

Die Gesamtanlage Kloster Birnau besteht aus einem langgezogenen Kirchenschiff und einem vorgelagerten Querriegel, der die Wohn- und Verwaltungsräume

des Klosters beherbergt. Am Querriegel wurden in der zweiten Hälfte des 20. Jahrhunderts neue Verbundfenster eingesetzt. Einige wenige bauzeitliche Fenster gibt es nur noch als Innenfenster zum Kirchenschiff. Das Kloster ist wie sonst nur ganz wenige Gebäude extrem der Witterung ausgesetzt. Mithin erfahren auch hier die Fenster die größte Beanspruchung. Umso erstaunlicher ist es, dass diese Fenster nach fast fünf Jahrzehnten nahezu schadensfrei erhalten sind.

Die vorhandenen Probleme durch eindringenden Schlagregen und Durchfeuchtung der Nahbereiche im Innenraum können durch Einzelmaßnahmen weitestgehend behoben werden.

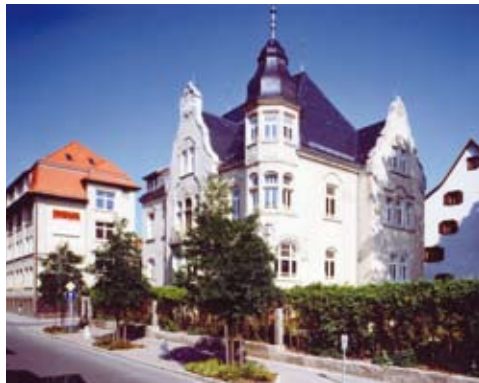
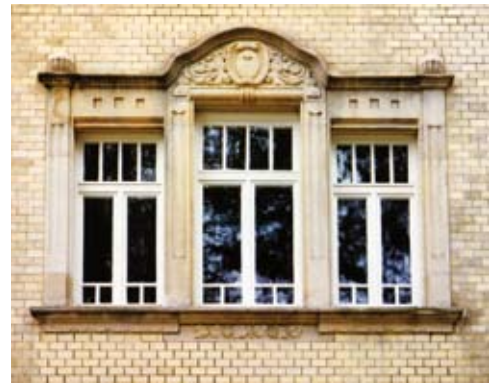
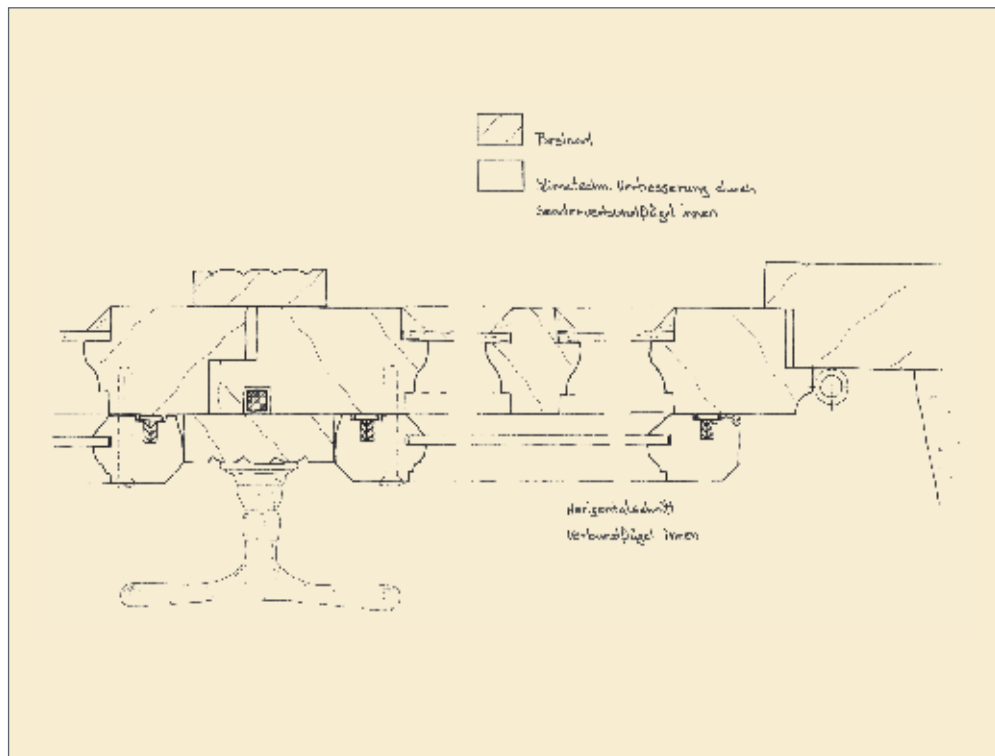
Schwenningen, Oberdorfstraße 16, Grusenvilla

Die repräsentative, von einem Garten umgebene Jugendstilvilla wurde 1905 für den Fabrikanten Jakob Schlenker-Grusen erbaut. Zu den am Gebäude erhaltenen hochwertigen Ausstattungen gehören auch die bauzeitlichen Fenster, die im Winter durch eingestellte Innenfenster funktionstechnisch verbessert wurden. Im Rahmen der Instandsetzung und der neuen gewerblichen Nutzung waren die temporär einzustellenden In-

nenfenster nicht mehr gewünscht. Um den wertvollen bauzeitlichen Bestand zu erhalten und funktionstechnisch auf zufriedenstellende Werte zu verbessern, wurden die Fenster raumseitig mit einem Flügel aufgedoppelt – eine Lösung, die schon im späten 19. Jahrhundert praktiziert wurde und bis heute viele Varianten bietet, um Fenster funktionstechnisch zu verbessern.

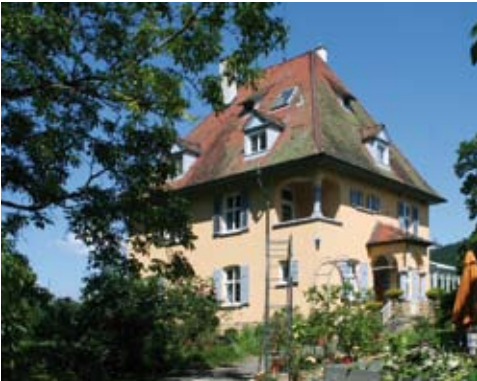
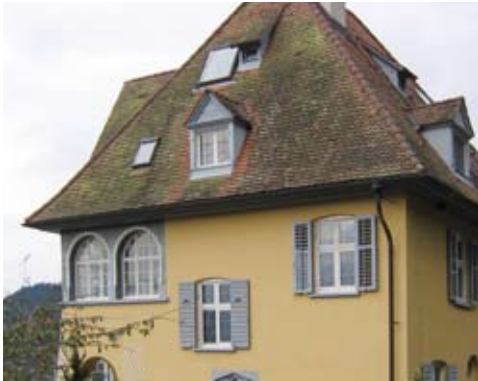
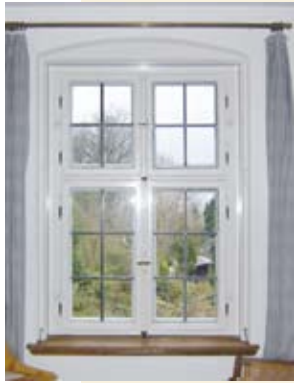
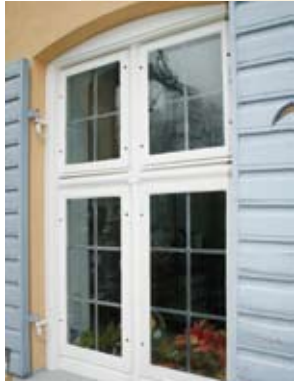
Badenweiler, Schlossbergstraße 1

Trotz der exponierten Lage der Villa, die wie eine Burg auf einem Bergsporn liegt (mit dem Blick nach Westen, so weit das Auge reicht), sind neben den bauzeitlichen Ausstattungen auch die bauzeitlichen Fenster – seit 100 Jahren Wind und Wetter ausgesetzt – in einem guten Zustand erhalten. Vorbesitzer haben vor Jahrzehnten die einfach verglasten Fenster bereits mit außen aufgesetzten Aufsatzflügeln ver-

bessert. Bei der aktuellen Sanierung zur Verbesserung der Energieeffizienz des Gebäudes wurden die bauzeitlichen Fenster restauriert und die Aufsatzflügel durch neue isolierverglaste Aufsatzflügel ersetzt. Der U-Wert der Verglasung ist damit besser als heute gesetzlich gefordert. Zur gängigen Praxis der Totalerneuerung gibt es sinnvolle Alternativen.
